Felssturz Schöllenen

Messtechnische Permanentüberwachung eines Felssturzesgebietes

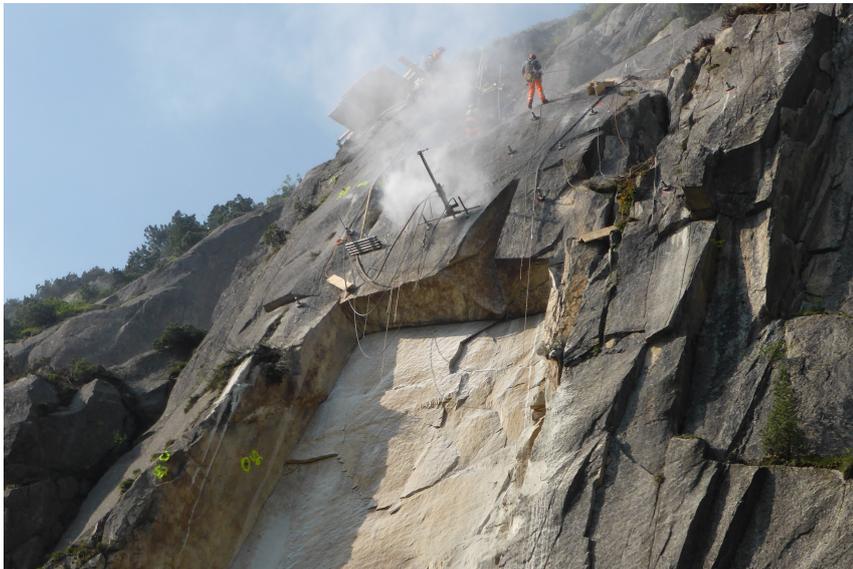
Am 20. Mai 2015 ging in der Schöllenenschlucht zwischen Göschenen und Andermatt ein grosser Felssturz im Bereich einer Strassengalerie nieder, wodurch die Strassenverbindung durch die Schlucht aus Sicherheitsgründen geschlossen werden musste. Oberhalb der Strasse hatten sich 900 Kubikmeter Fels gelöst und beschädigten teilweise die Strassengalerie. Weitere 200 Kubikmeter Fels drohten sich zu lösen und gefährdeten die Aufräum- und Felssicherungsmaßnahmen.

Wir konnten innerhalb kürzester Zeit 2 autonome Totalstationen im Felssturzgebiet installieren und die weiteren absturzbedrohten Felspartien messtechnisch überwachen. Dadurch konnten die an den Felssicherungen beteiligten Arbeiter bei kleinsten Verschiebungen gewarnt werden.
