## Lüschersee Tschappina

Permanente Geländeüberwachung bei Wiedereinstau eines natürlichen Sees

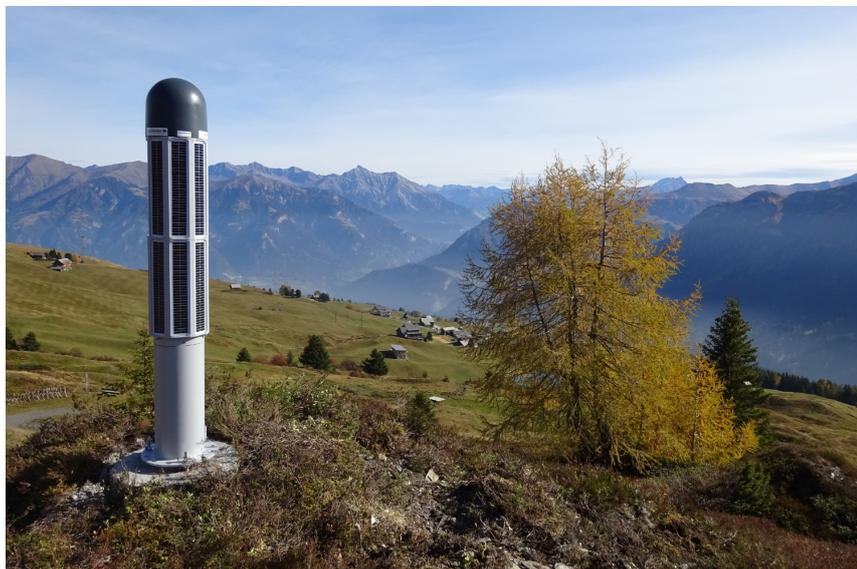
Zur Untersuchung allfälliger Hangbewegungen während der Reaktivierung des Sees werden drei ausgewählte Standorte mittels GNSS-Monitoring überwacht.

Die autarken, solarbetriebenen Messsysteme ermöglichen den Projektverantwortlichen, die Bewegungen des Geländes an den Sensorstandorten im tiefen Millimeterbereich zuverlässig und kontinuierlich zu kontrollieren.
