## GNSS Säntis train aérien

### Mesures permanentes de surveillance des piliers pendant les travaux de rénovation

- 📍 Schwägalp-Säntis, Suisse
- 👤 Säntis Schwebebahnen AG / Schällibaum AG
- 🕒 2019 - 2020

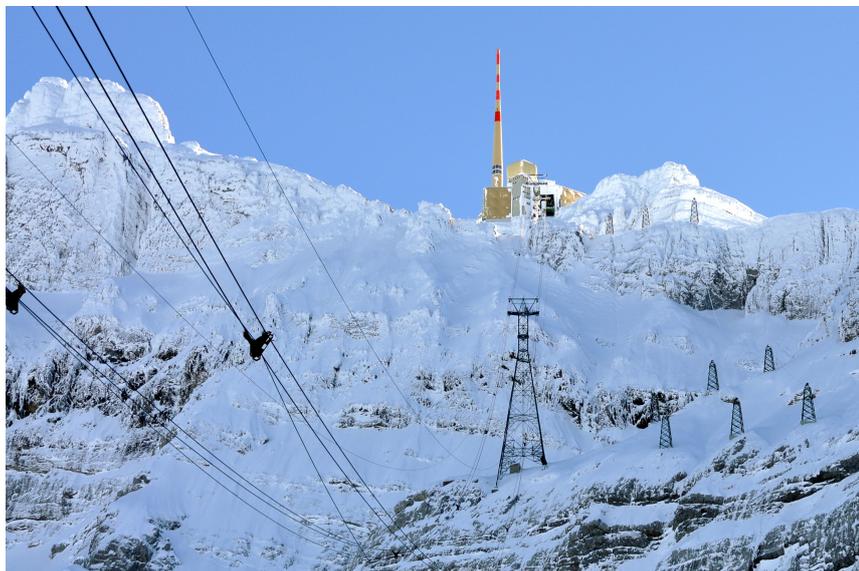
Afin de détecter immédiatement les éventuels mouvements du pylône du téléphérique pendant les travaux de rénovation de ce pylône, le fabricant de téléphériques Garaventa a décidé, en collaboration avec le Säntis Schwebebahn, de surveiller **en permanence** le pylône au moyen de **mesures GNSS**.

Le 5 février 2019, les employés du téléphérique ont installé un **capteur GNSS TEDAMOS** sur le joug du pylône 1. Depuis, les mouvements du pylône sont mesurés en permanence toutes les 30 secondes par rapport à une deuxième station GNSS située au sommet du Säntis et contrôlés de manière entièrement automatique par rapport aux valeurs limites prédéfinies. Si celles-ci sont dépassées, une alarme est immédiatement envoyée aux responsables du chemin de fer par SMS et par e-mail.
