Monitoraggio lago di Lüscher a Tschappina

Monitoraggio permanente del sito in caso di riempimento d'acqua di un lago naturale

- 📍 Tschappina, Cantone dei Grigioni, Svizzera
- 👤 Cantone dei Grigioni, Ufficio foreste e pericoli naturali
- 🕒 2018 - ...

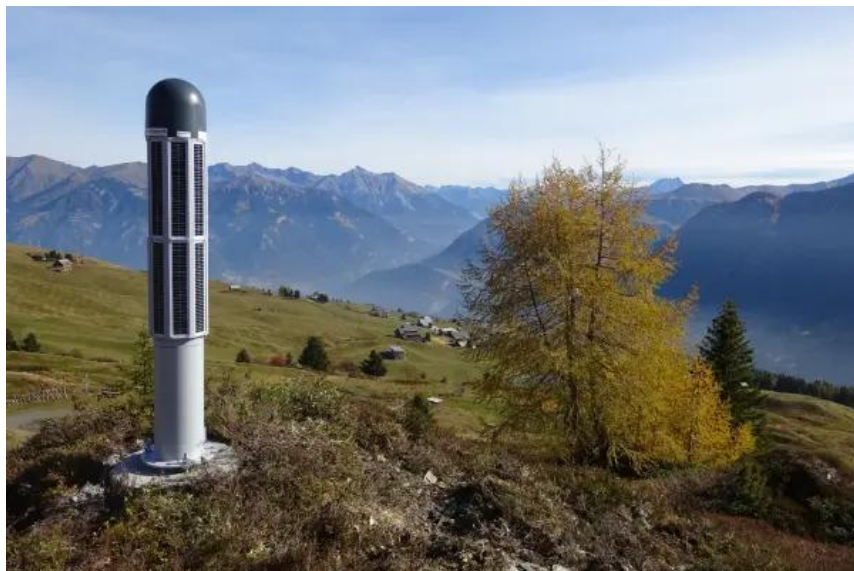
Per studiare eventuali movimenti del pendio durante la riattivazione del lago, tre siti selezionati vengono monitorati con il GNSS.

I sistemi di misurazione autonomi, alimentati a energia solare, consentono ai responsabili del progetto di monitorare in modo affidabile e continuo i movimenti del terreno nei siti di rilevamento su una scala millimetrica ridotta.
